Figur 3.10, Billede taget ved rodundersøgelse. Der ses rødder ned til 140 cm's dybde i både plot 2 og 6. På det højre billede fra plot 6 ses grundvandet ca. 10 cm under roden.

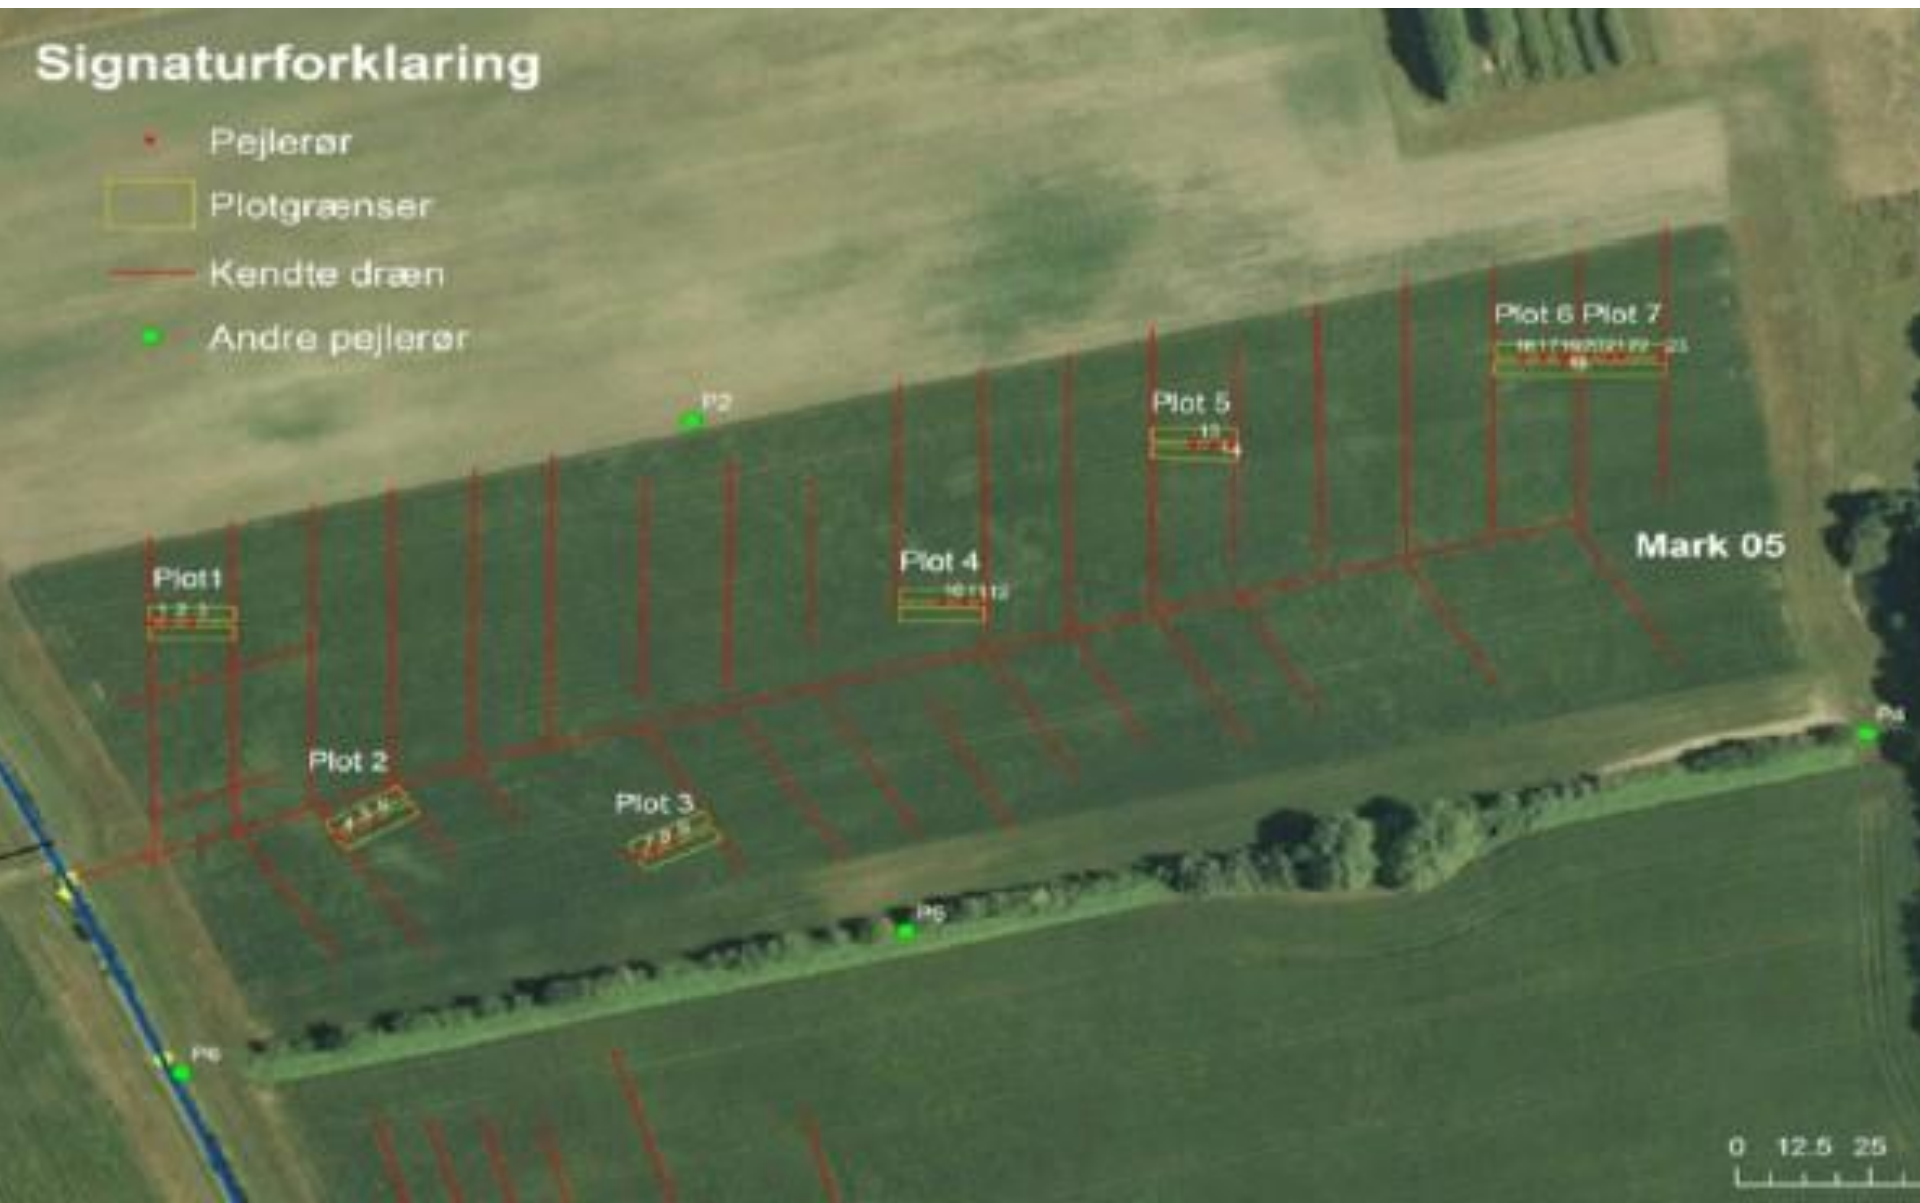
Signaturforklaring

- Pejlerør
- Plotgrænser
- Kendte dræn
- Andre pejlerør
